VŠB – Technická univerzita Ostrava

Návrh řešení uložení rotoru radiálního ventilátoru plynočistírny z
pohledu provozní spolehlivosti

Proposal for the Solution of a Radial Fan Rotor Mounting in the Gas
Cleaning Station from the Prospective of Operational

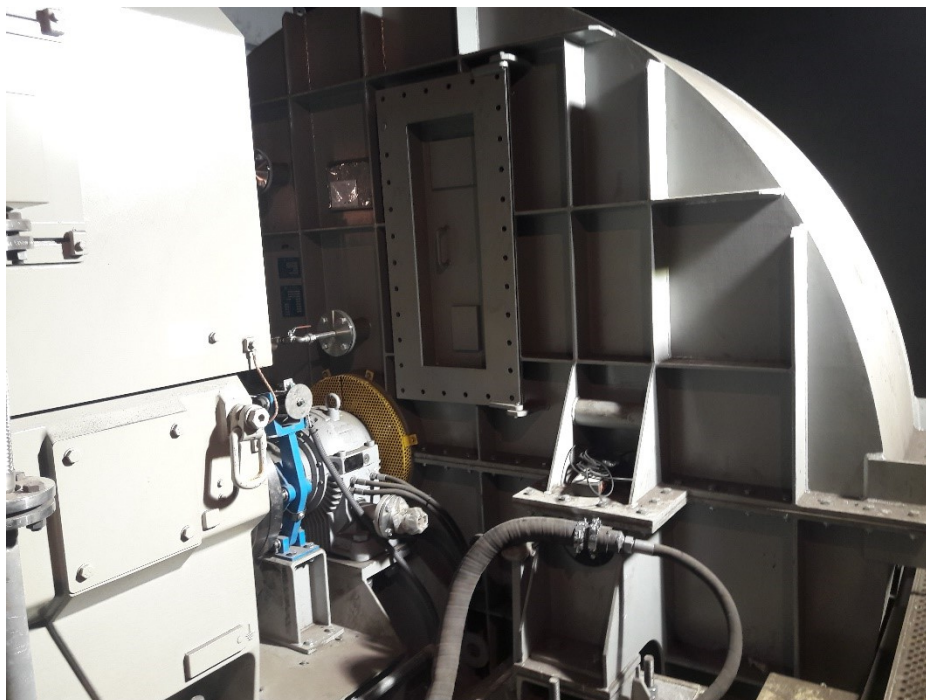
Obr.12 Kluzné uložení ventilátoru K1 po obnově

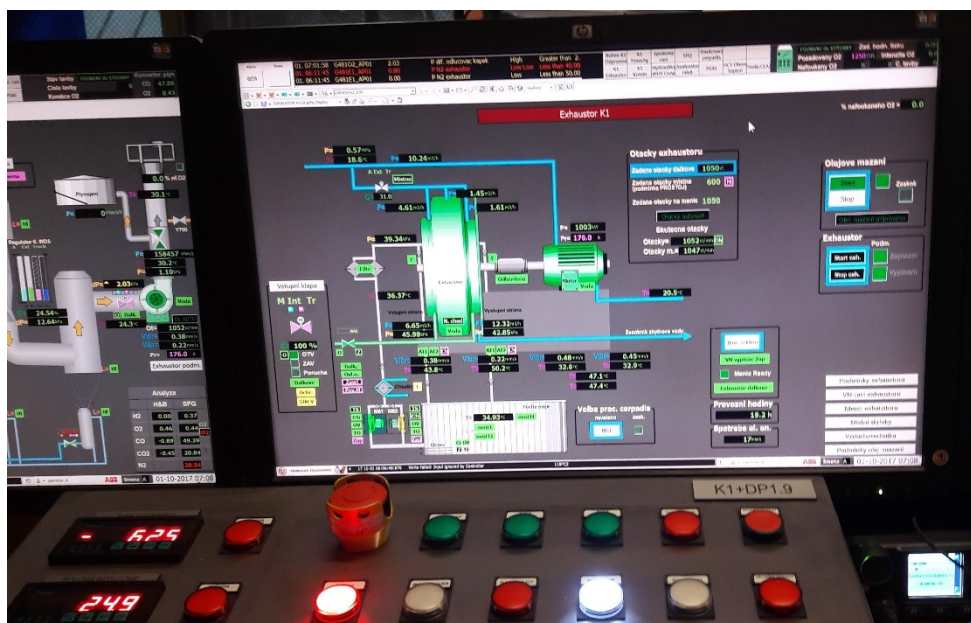
Obr.13 Obrazovka operátora zobrazující aktuální hodnoty ventilátoru K1

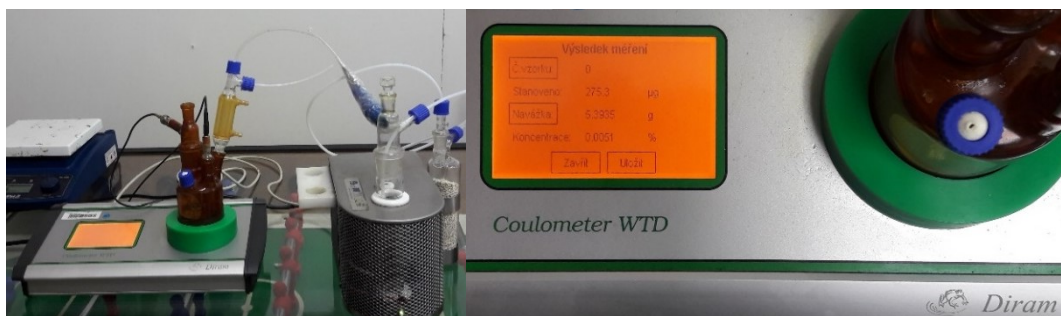
- Měření koncentrace vody v oleji coulometrickou metodou dle K.Fischera přístrojem Coulometr WTD vztažená na přesnou hmotnost aplikovaného vzorku.

Obr. 20 Měření koncentrace vody Coulometrem WTD

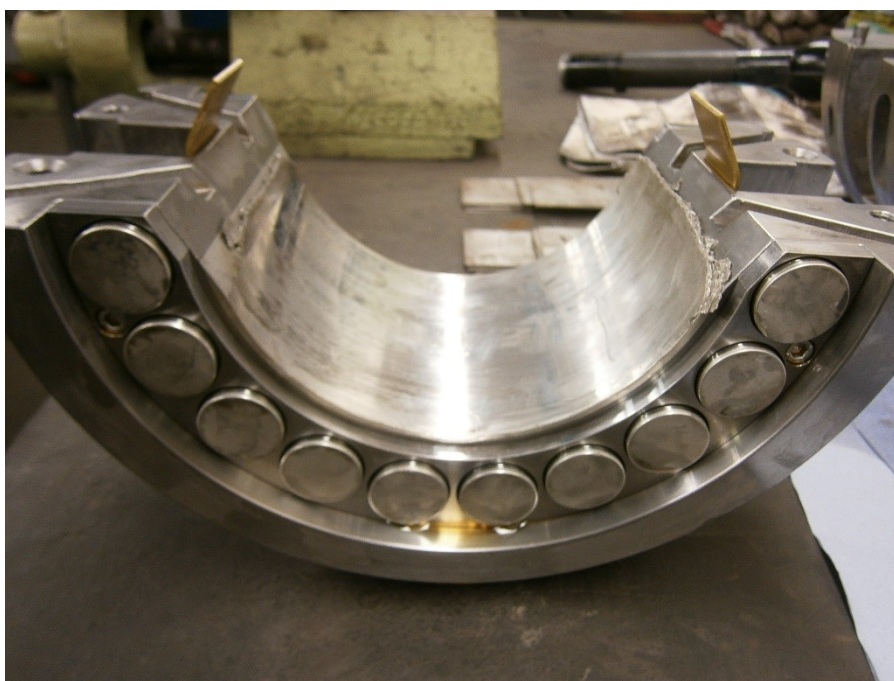
Obr. 24 Poškození kluzného ložiska původního uložení rotoru poruchou mazání
